### **EKSPERTYZA TECHNICZNA**

- 1.1. NAZWA:** Ocena stanu technicznego budynku ze szczególnym uwzględnieniem stropów piwnicznych
- 1.2. ADRES:** Inowrocław, ul. Solankowa 10, dz. ew. nr 239, Obręb: 7 Inowrocław
- 1.3. INWESTOR:** Przedsiębiorstwo Gospodarki Komunalnej i Mieszkaniowej Sp. z o.o.  
w Inowrocławiu, 88-100 Inowrocław, ul. Ks. Piotra Wawrzyniaka 33

**05.05.2020r.**

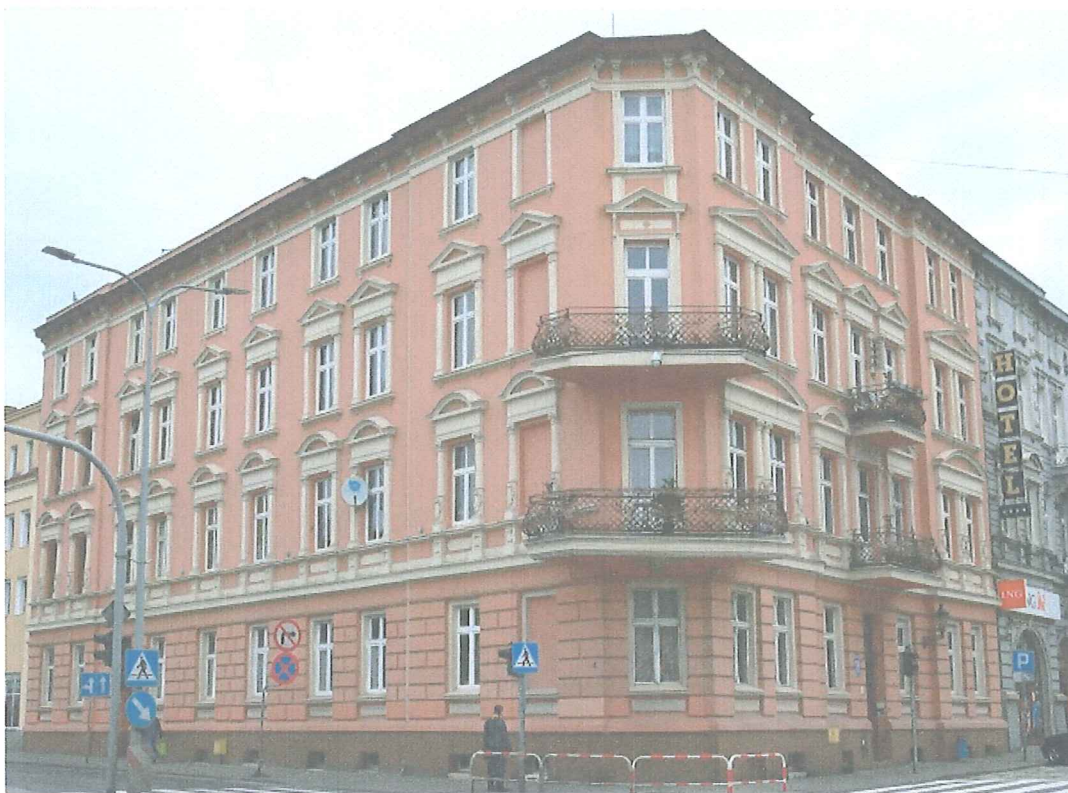
*Zdj.1. Elewacje frontowe budynku .*

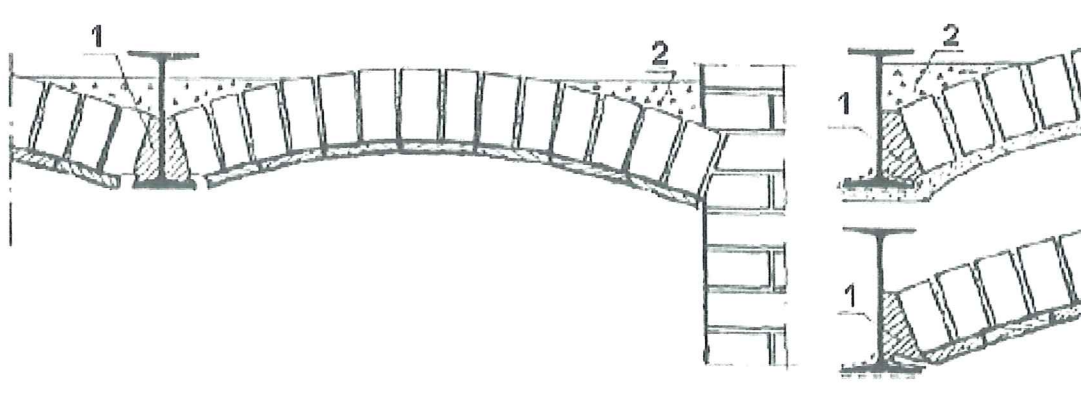
Strop nad piwnicą wykonany jest w postaci odcinkowego sklepienia ceglanego, łukowego, o grubości 12,5 cm, wspartego na belkach stalowych dwuteowych (160 mm - ustalono na podstawie pomiaru stopki kształtownika) ułożonych w rozstawie od 130 cm do 150 cm, zaprawa cementowa. Rozpiętość stropu zróżnicowana, długość belek stalowych w świetle ścian  $L =$  od 340 do 448 cm.

Rys.1. Strop w postaci odcinkowego sklepienia ceglanego, łukowego.

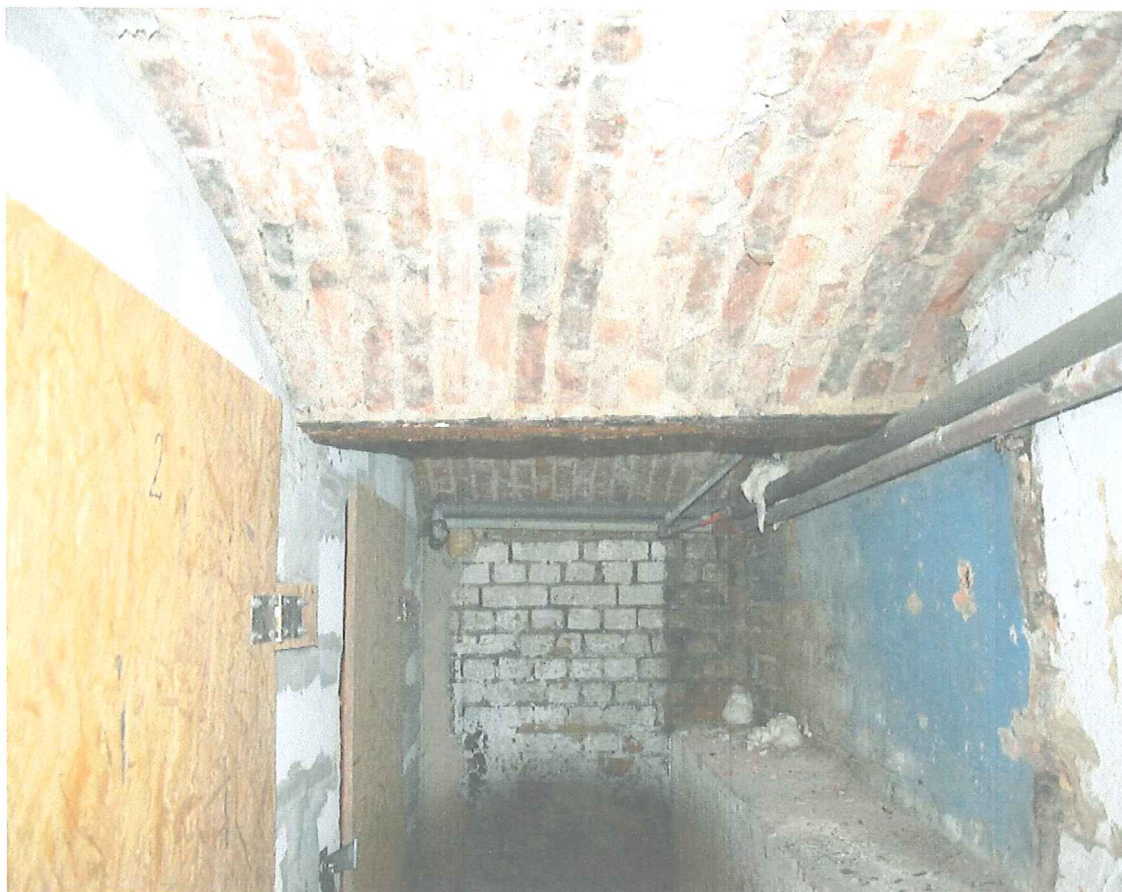
Podczas wykonanych oględzin stwierdzono silną destrukcję głównych elementów nośnych stropu - belek teowych, spowodowaną korozją, a w jej wyniku rozwarstwieniem stali (w pomieszczenie nr. 1,2,3,4,5). W pomieszczeniu nr 4 strop został zabezpieczony - podparty belkami z drewna. Ponadto stwierdzono spękania sklepienia oraz ubytki zaprawy cementowej w spoinach pomiędzy cegłami (pomieszczenie nr 2,3,4,5).

W piwnicy występuje nadmierna wilgotność powietrza. Przyczyną uszkodzeń dolnych stopek belek stalowych, w łukowych ceglanych stropach nad piwnicą jest fakt, iż nie zostały one zabezpieczone antykorozyjnie oraz nie posiadają otuliny z zaprawy czy też betonu.

**Na podstawie dokonanej wizji ocenia się stan techniczny stropów nad piwnicą jako zły.**

*Zdj.2. Strop w pom. nr 1.*

W trybie pilnym należy zabezpieczyć istniejący strop nad pom. nr: 1, 2, 3, 4, 5 - poprzez podparcia liniowe belek stropowych stalowych nie opartych na ściankach działowych. Podparcie wykonać przy pomocy belek drewnianych lub stalowych umieszczonych bezpośrednio pod belkami stropowymi i opartymi na słupach – stemplach oraz ścianach nośnych.

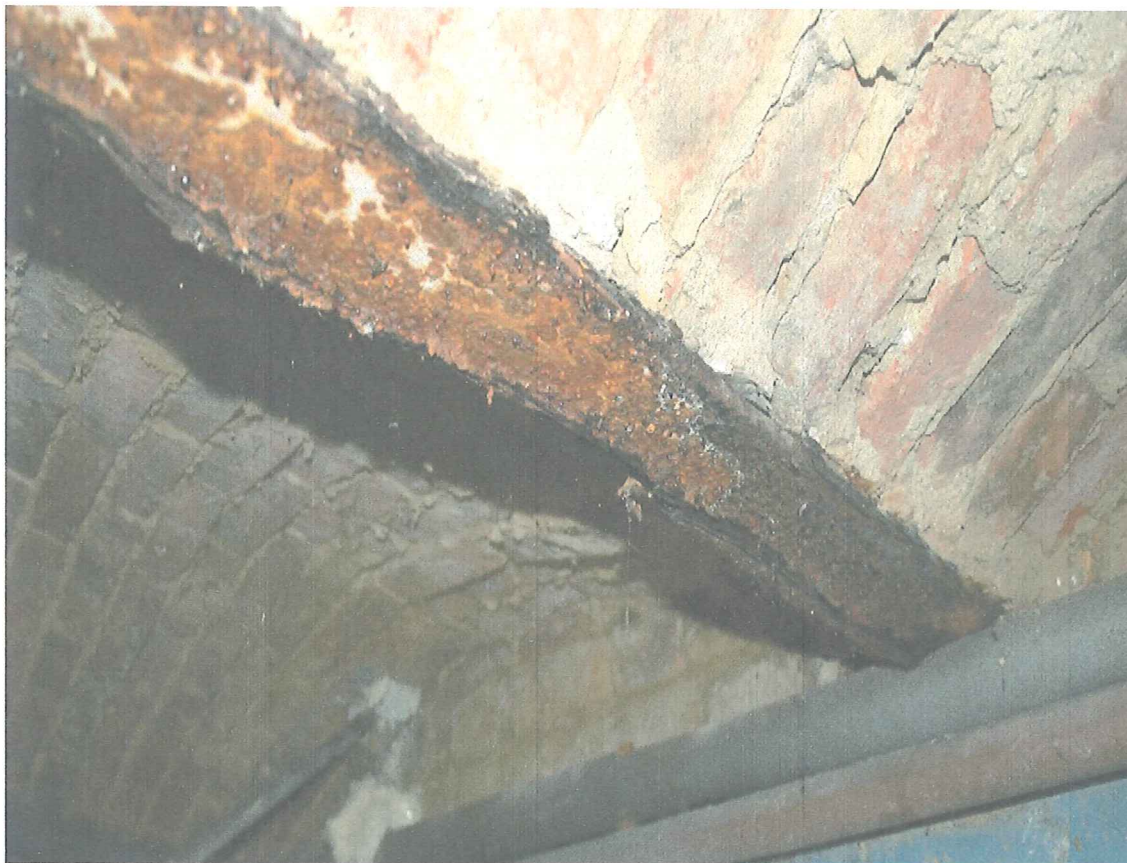
*Zdj3. Korozja belki teowej stropu w pom. nr 1.*

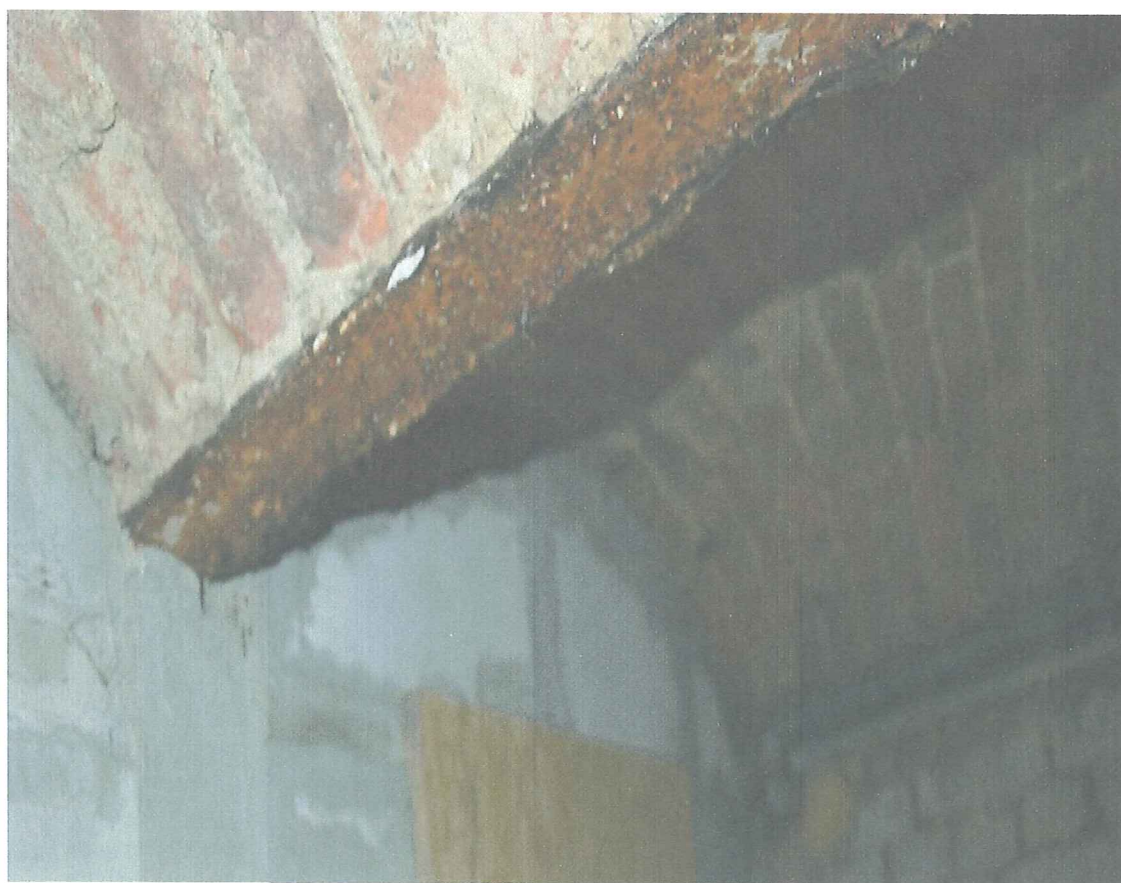
*Zdj.4. Korozja belki teowej stropu w pom. nr 1.*

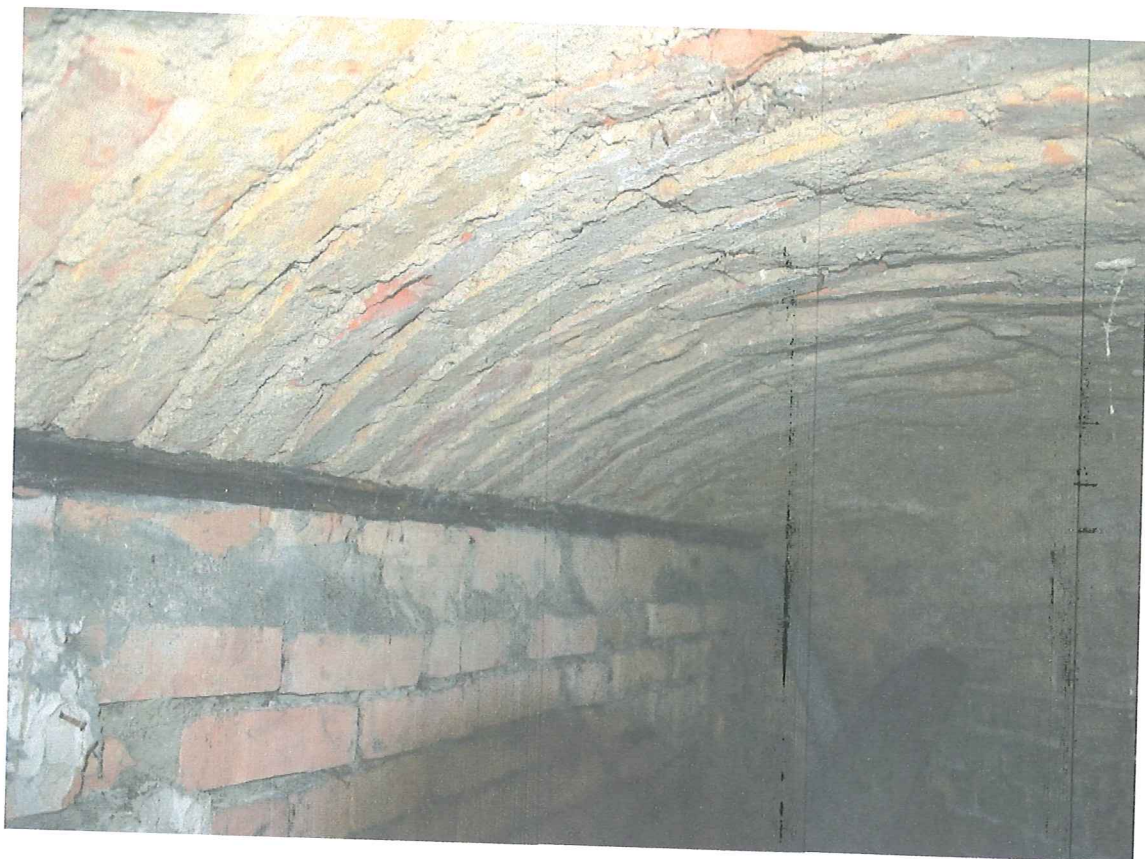
*Zdj.7. Korozja belki teowej stropu w pom. nr 2.*

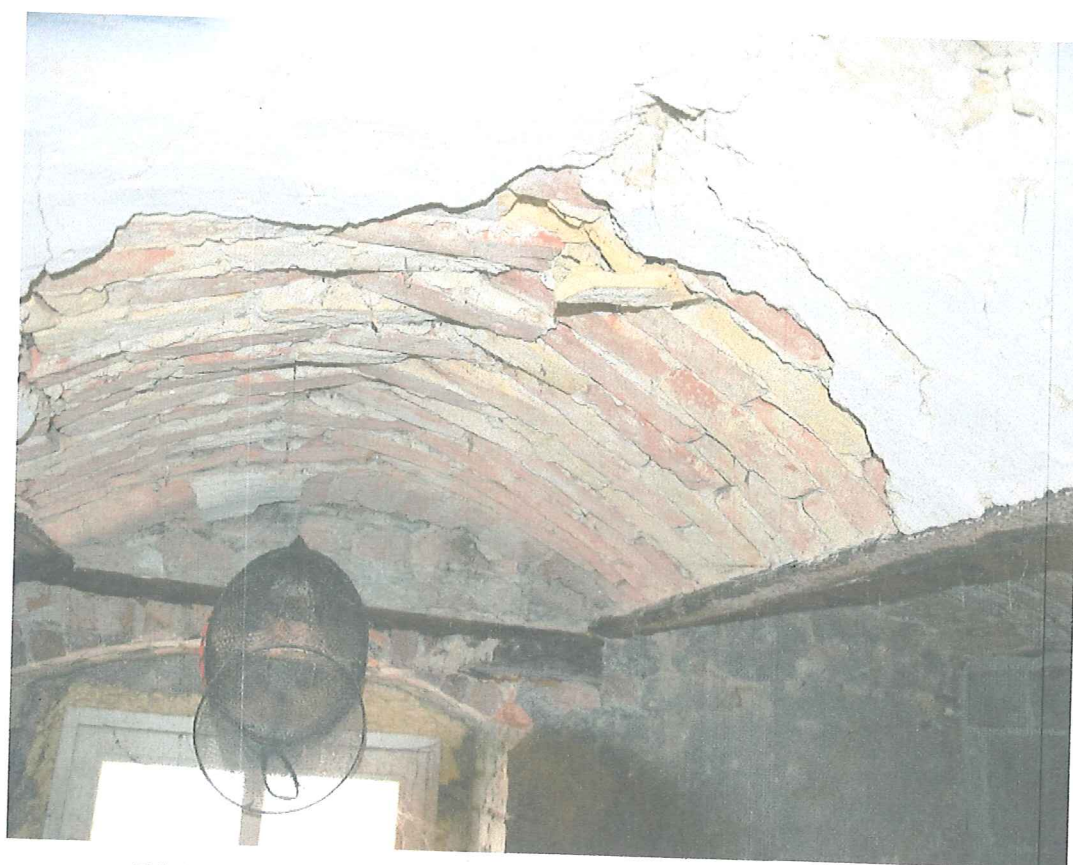
*Zdj.8. Korozja belki teowej, spękania sklepienia stropu w pom. nr 3.*

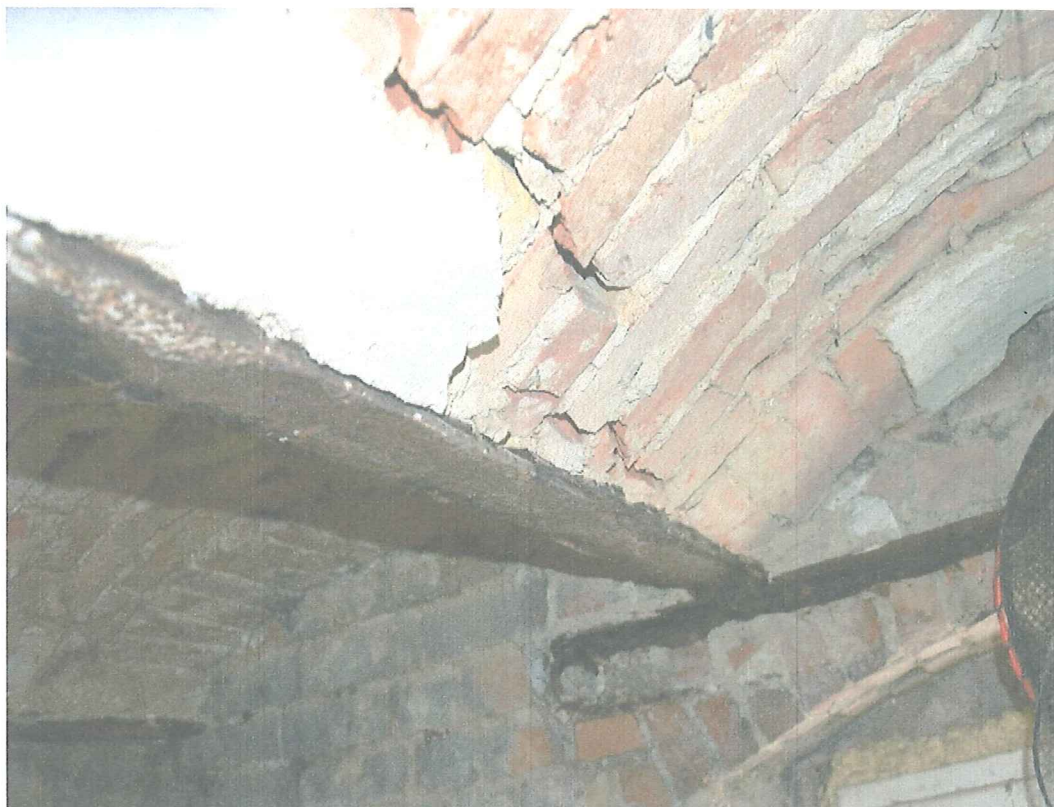
*Zdj.9. Korozja belki teowej, spękania sklepienia stropu w pom. nr 3.*

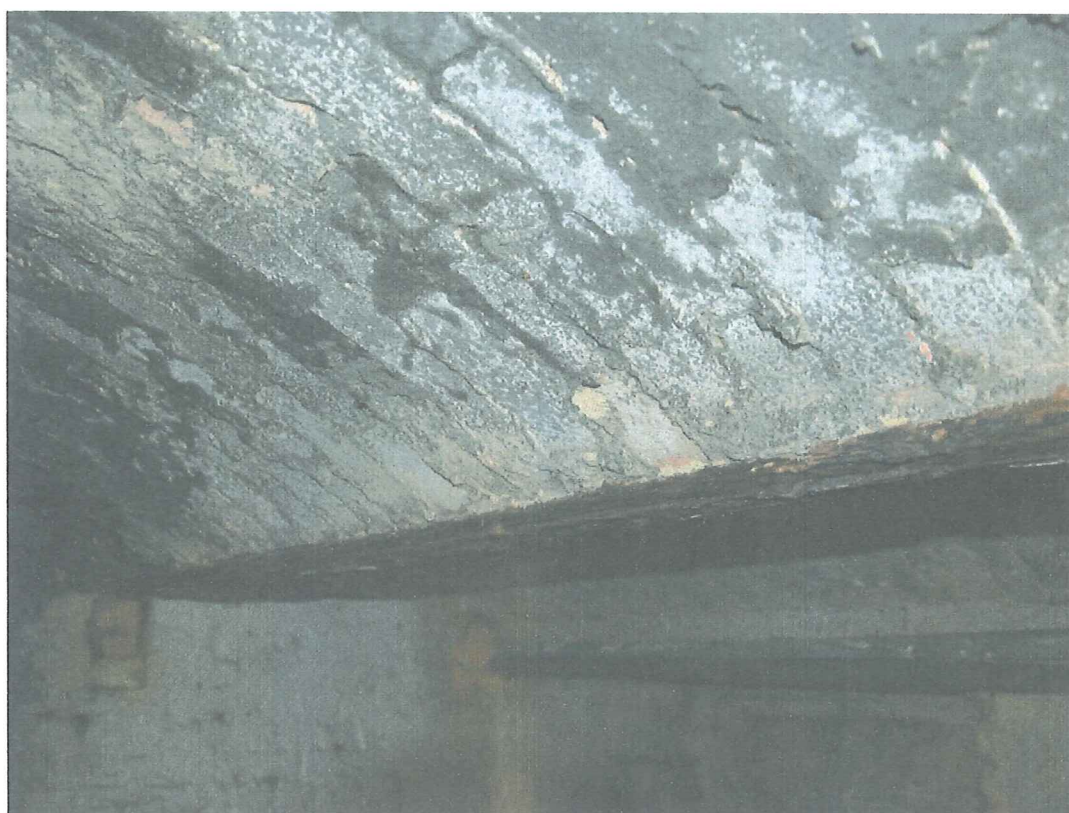
*Zdj.10. Korozja belki teowej stropu w pom. nr 4.*

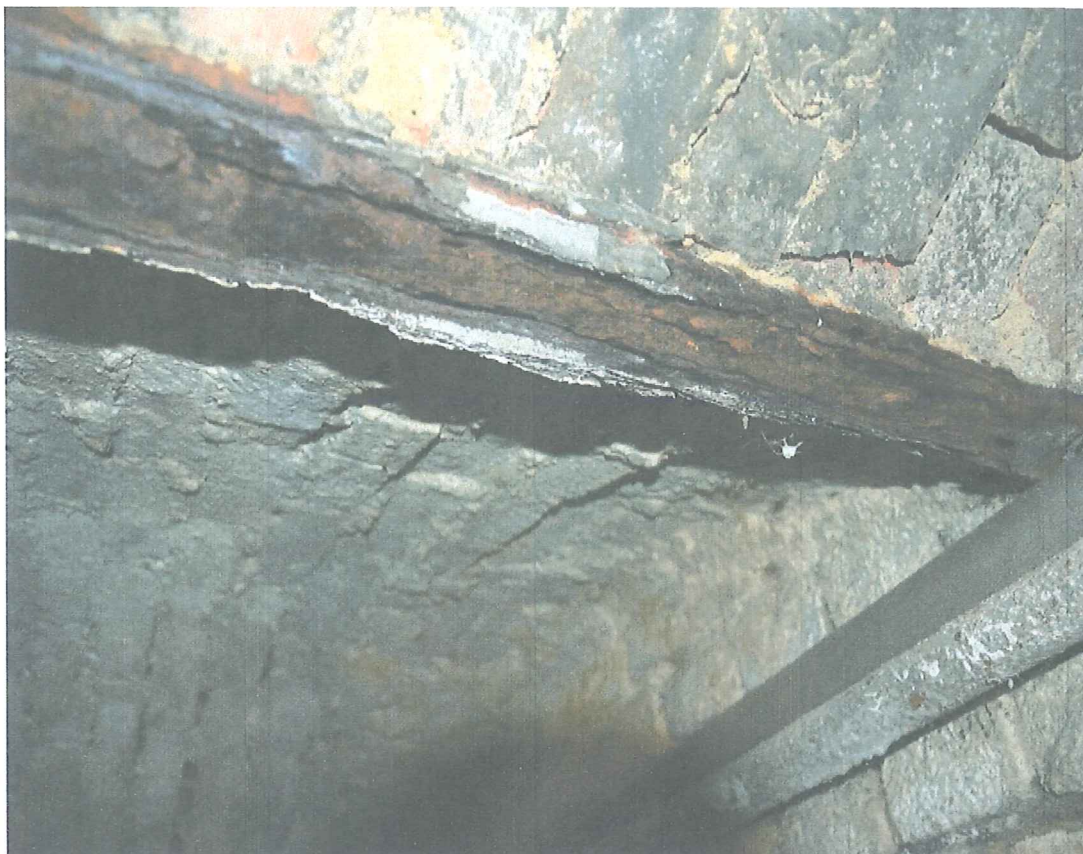
*Zdj.11. Korozja belki teowej stropu w pom. nr 4.*

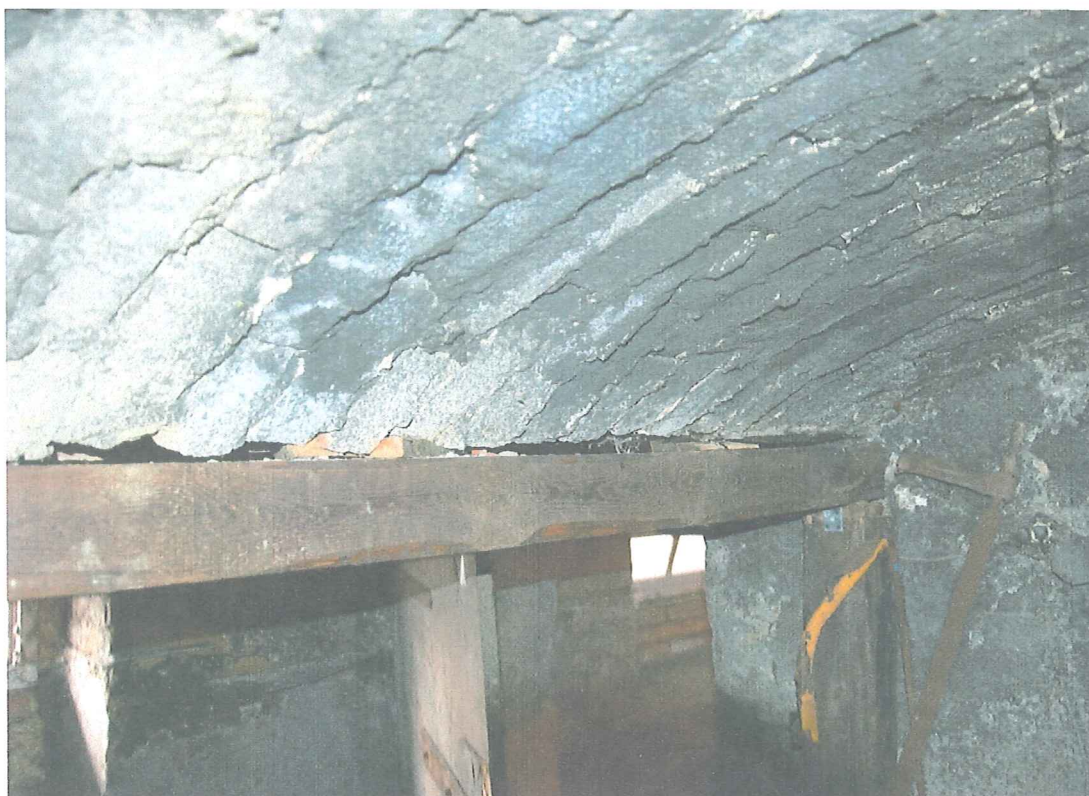
*Zdj.12.Podparcie stropu w miejscu braku półki dolnej kształtownika teowego.*

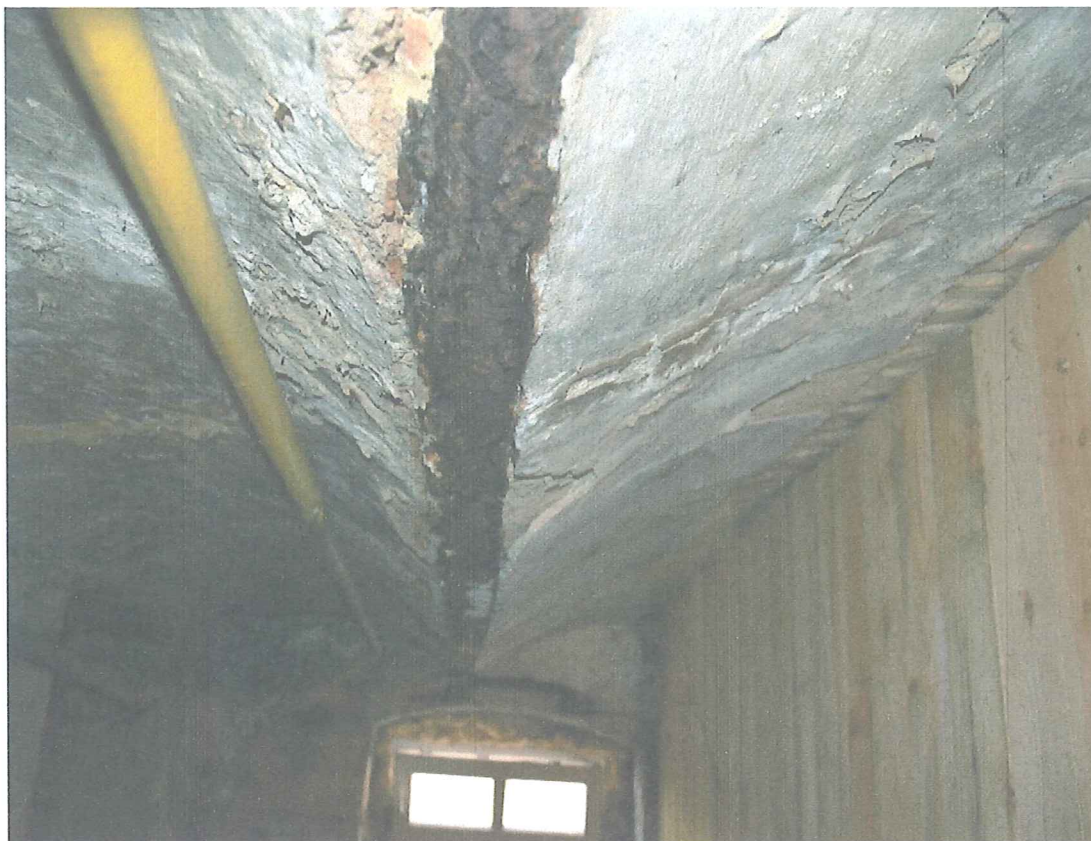
*Zdj.13. Korozja belki teowej stropu w pom. nr 5.*

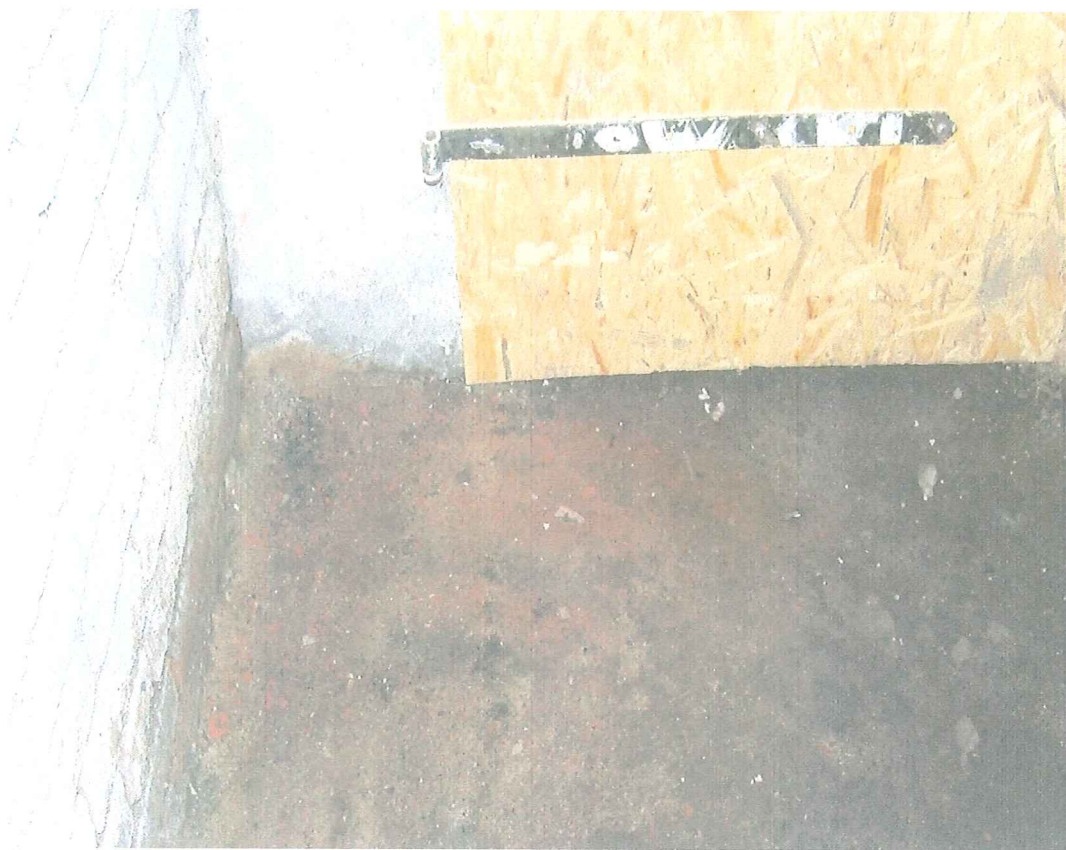
| 2. | Ściany | Ceglane, działowe z bloczków z betonu komórkowego, cegły dziurawki oraz silikatowej. | Zawilgocone, stan techniczny zły. | Rozwiązać problem zawilgocenia. Wykonać remont piwnicy. |

*Zdj.14. Widoczne zawilgocenie ścian i posadzki.*

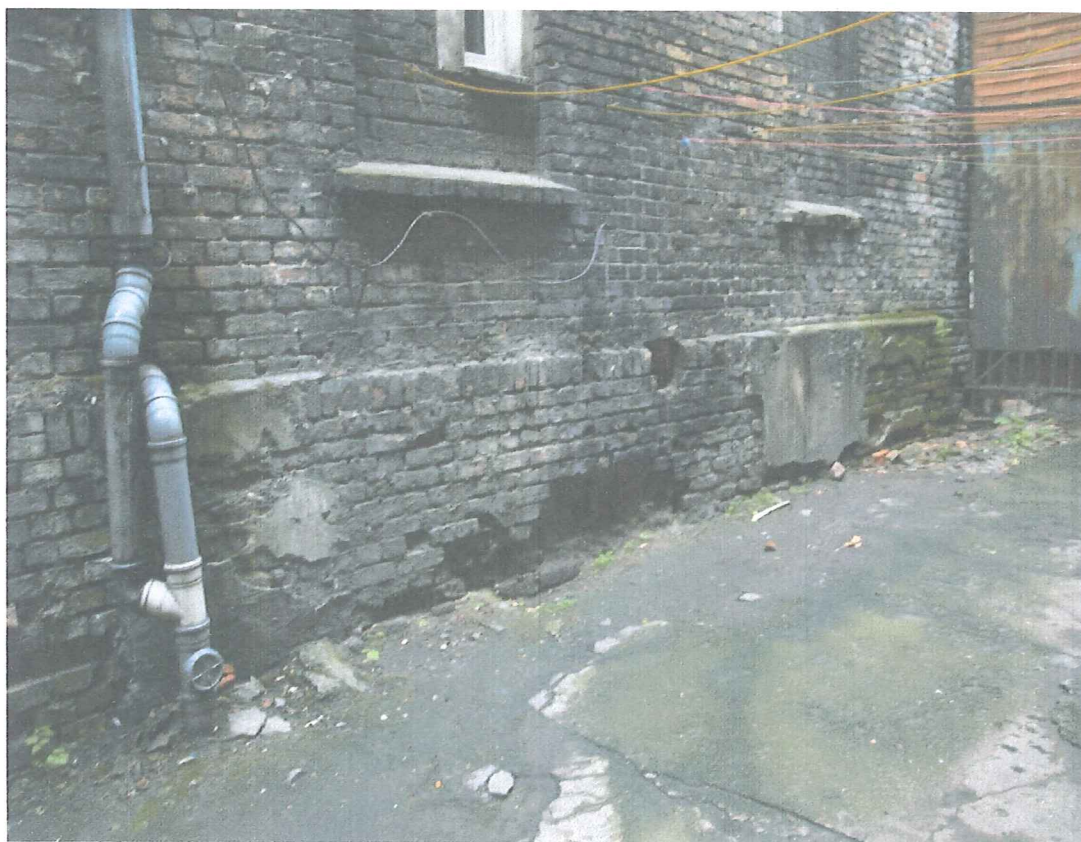
| 2. | Ściany nośne | Murowane z cegły pełnej, ceramicznej | Od strony podwórza (oficyny), ściany posiadają duże ubytki spoin. | Wykonać remont ścian: uzupełnić spoiny. |

*Zdj.15. Ścian od strony podwórza (oficyny).*

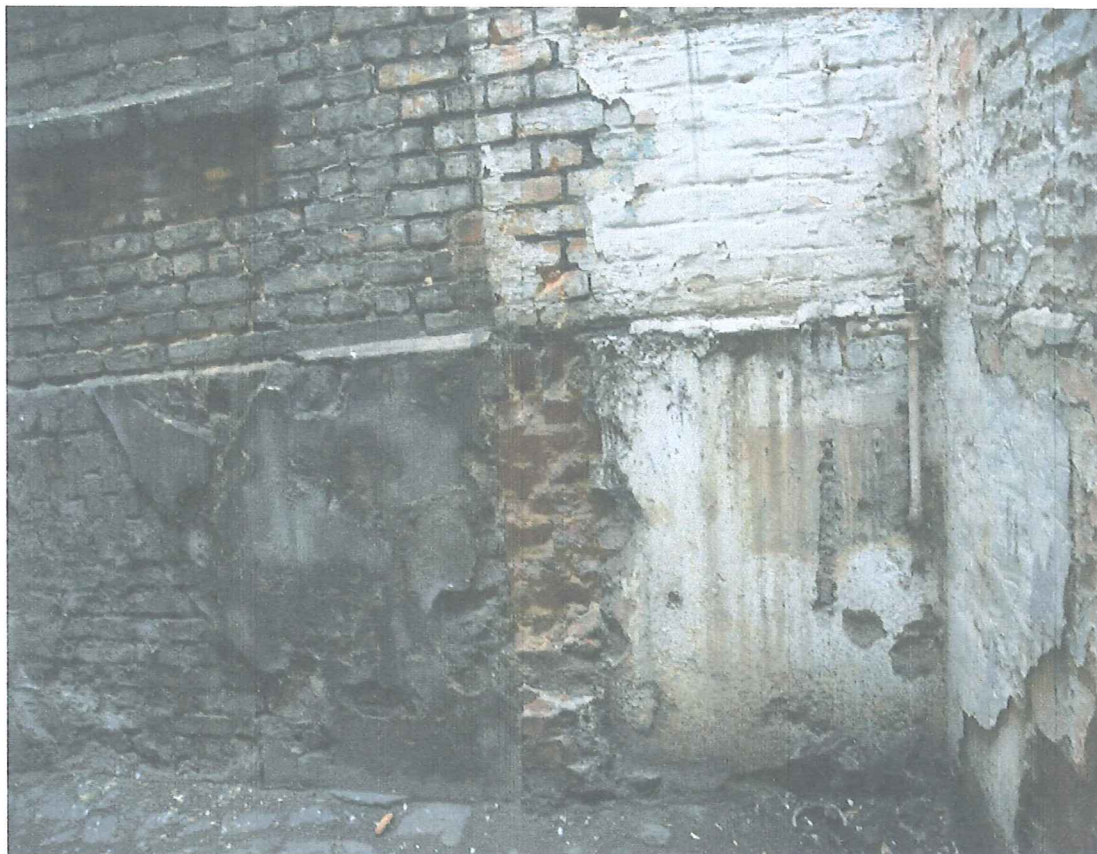
*Zdj.17. Ściana od strony podwórza (oficyny).*

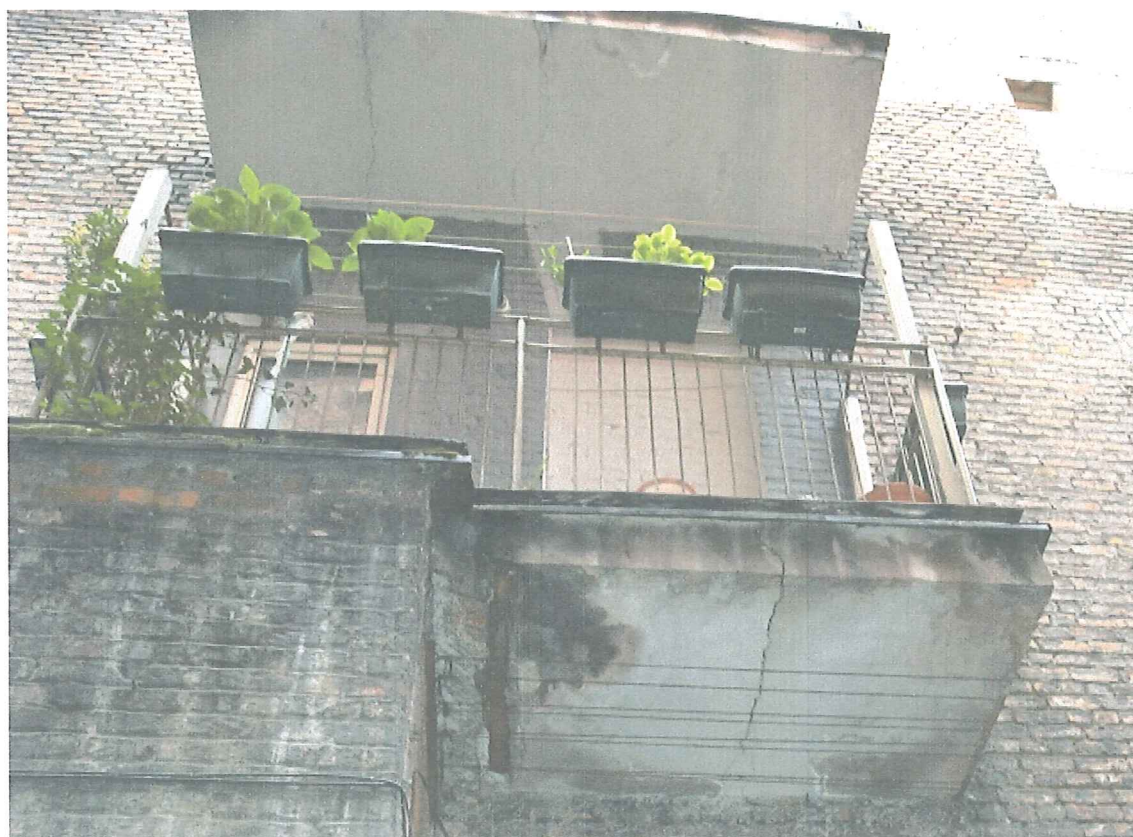
| Lp. | Element | Materiał, sposób wykonania | Stan techniczny, zużycie, przydatność do użytkowania | Zalecenia |
|---|---|---|---|---|
| 2. | Balkony | Wspornikowe, żelbetowe od strony oficyny | Balkon od strony oficyny - spękany (stan techniczny zły). Pozostałe stan techniczny zadowalający. | <i>Wykonać remont balkonów od strony oficyny.</i> |

*Zdj.16. Spękana balkonów od strony podwórza (oficyny).*

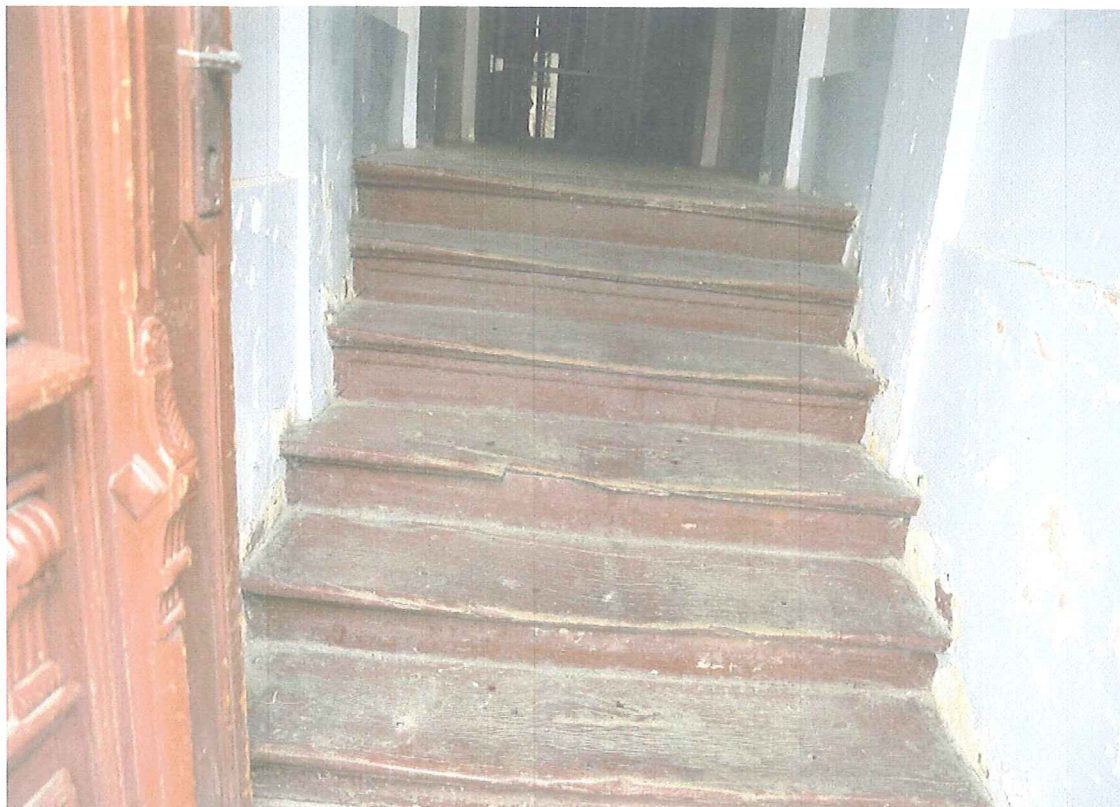
| Lp. | Element | Materiał, sposób wykonania | Stan techniczny, zużycie, przydatność do użytkowania | Zalecenia |
|---|---|---|---|---|
| 2. | Schody | Drewniane. | Schody drewniane - brak powłok malarskich, silna destrukcja stopni schodów. Stan techniczny zły. | <i>Wymienić stopnie oraz odnowić powłoki malarskie schodów drewnianych</i> |

*Zdj.18. Wejście od ul. Solankowej, uszkodzone schody, wytarte powłoki malarskie, ubytki struktury tynków.*

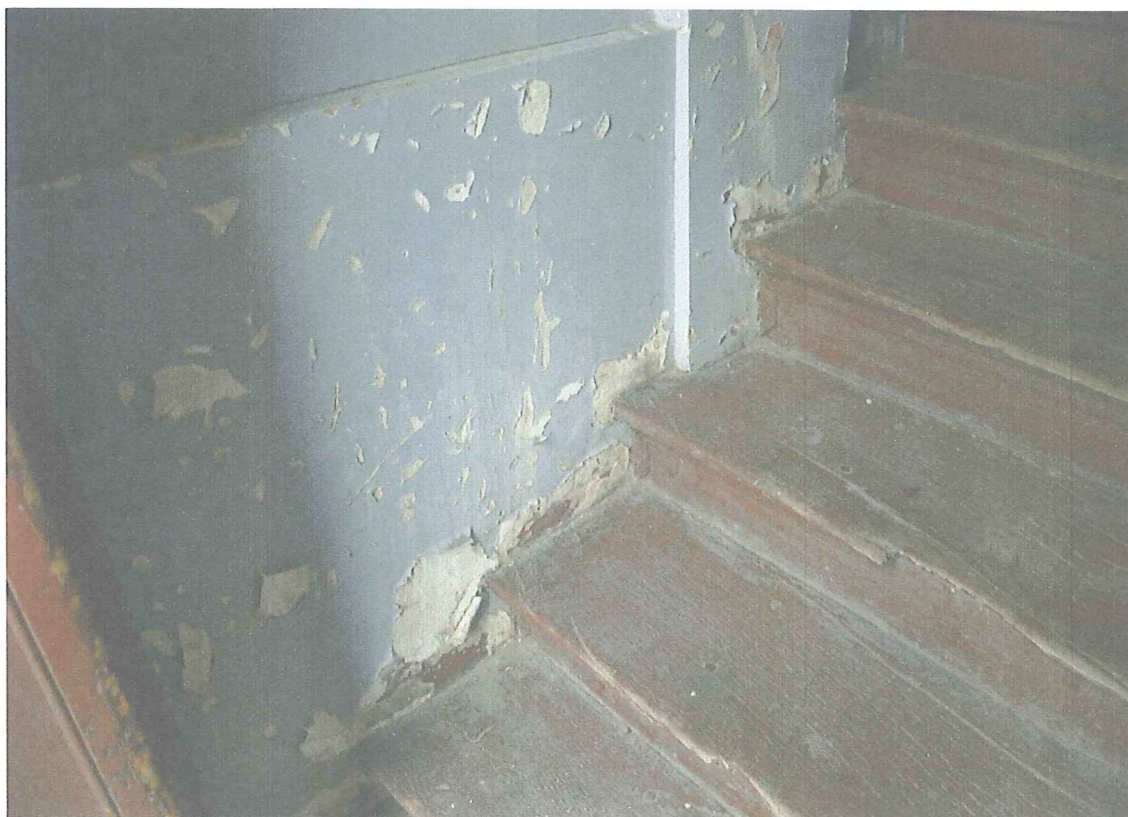
| Lp. | Element | Materiał, sposób wykonania | Stan techniczny, zużycie, przydatność do użytkowania | Zalecenia |
|---|---|---|---|---|
| 4. | Tynki | Cementowo-wapienne | Posiadają liczne ubytki, uszkodzenia. Stan techniczny zły. | <i>Wykonać remont klatek schodowych.</i> |

*Zdj.19. Wejście od ul. Solankowej, ubytki struktury tynków, powłok malarskich.*

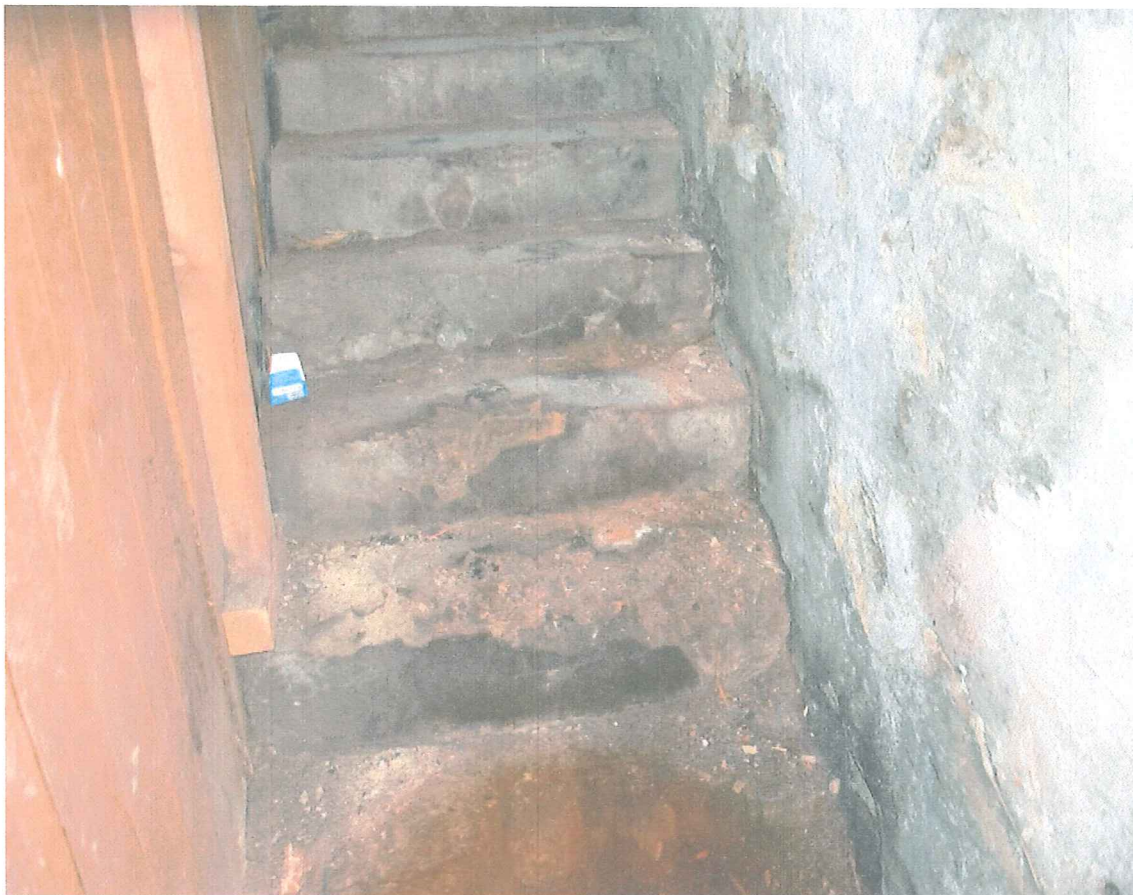
| 6. | Schody | Betonowe. | Schody drewniane – zawilgocone, silna destrukcja stopni schodów. Stan techniczny zły. | <i>Wykonać remont schodów.</i> |

*Zdj.7.Schody do piwnicy (od ul. Staszica) – zawilgocone, uszkodzenia stopni.*

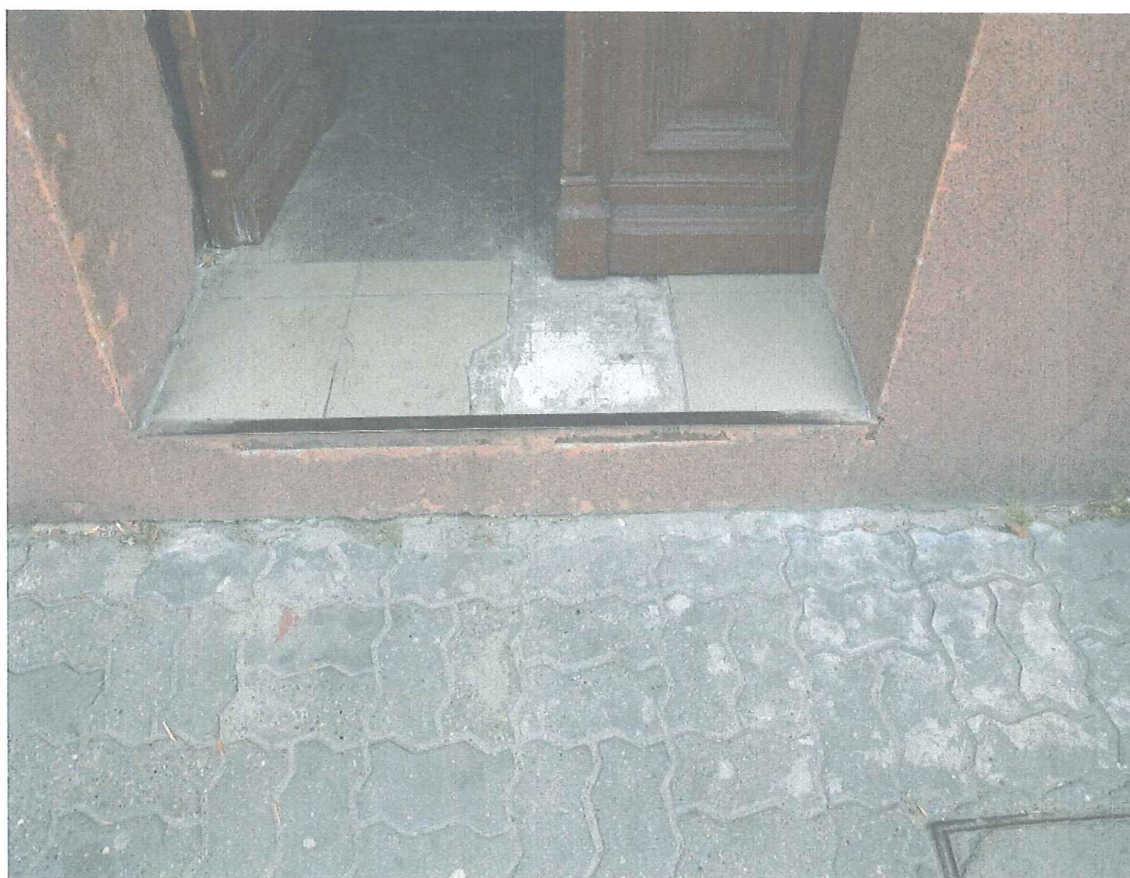
| Lp. | Element | Materiał, sposób wykonania | Stan techniczny, zużycie, przydatność do użytkowania | Zalecenia |
|---|---|---|---|---|
| 4. | Okładziny posadzki | Terakota | Brak płytek przy wejściu do budynku. | <i>Uzupełnić brakujące płytki przy wejściu do budynku.</i> |

*Zdj.20.Brakujące okładziny posadzki przy wejściu do budynku.*
